# 1000-lappen går tapt under opptak i mekaniske skader!

- de moderne potethøsterne kan bedre!

**Opplysninger fra potettesongen 2008-2009 viser at mekanisk svake og sterke skader samt skallmissfarging utgjør over 1.300 kroner pr. dekar.**

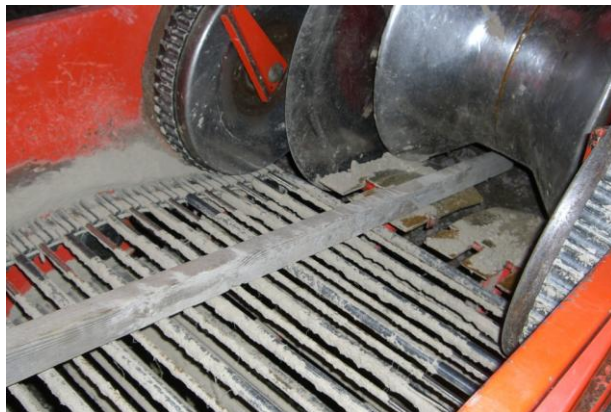
fremdriftshastigheten, og ideelt skal lysåpningen i 1. belte være så liten at potetene ligger ”i jord” helt til slutten av 1. belte. For å redusere risikoen for mekaniske skader er det meget

viktig å ha rett vinker på skjæret i forhold til førstebeltet. Dersom skjæret sitter for lavt, vil potetene, i overgangen mellom skjær og belte, stange mot beltet.
